# GUIDE D'INSTALLATION

## ERREURS À ÉVITER

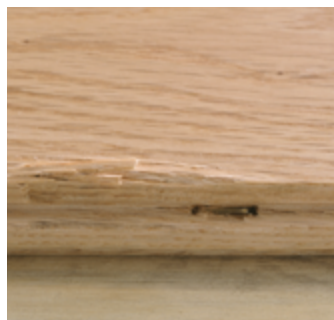
### MAUVAIS ANGLE DU PISTOLET À PLANCHER DE BOIS FRANC

Sur cette illustration, nous constatons que tenir le pistolet dans un mauvais angle peut causer des dommages au bord de la planche, ce qui provoquerait immédiatement ou éventuellement de petites fissures à la surface de la bordure de la planche.

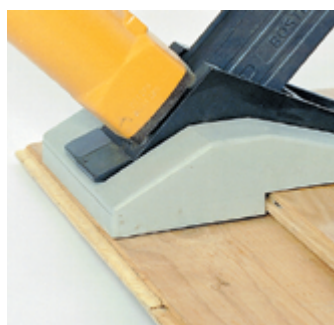
### UTILISATION DU PIED DE MARTEAU SUR LE PISTOLET

Cette illustration montre l'utilisation d'un pied de marteau pour prévenir les erreurs des illustrations précédentes. Ces pieds de marteau sont spécialement conçus pour la plupart des pistolets et visent à permettre de s'appuyer sur la languette de bois plutôt que sur le bord de la lamelle. Grâce à une plus grande surface d'appui, le pistolet pourra garder un angle plus droit, tout en évitant d'abîmer le rebord de la lamelle.

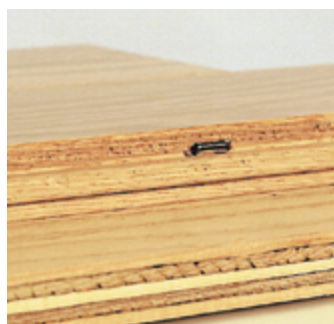
### FIXATIONS PAS ASSEZ ENFONCÉS

Cette illustration montre une agrafe qui n'a pas été assez enfoncée, ce qui empêchera l'assemblage parfait et causera des dommages à la prochaine lamelle installée. De plus, comme les lamelles ne seront pas fixées adéquatement, cela causera des grincements désagréables à entendre et pourrait même générer des fissures sur l'une ou l'autre des lamelles.

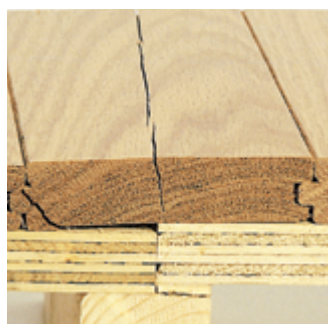
### SOUS-PLANCHER INÉGAL

Cette autre illustration montre un sous-plancher inégal. Si une lamelle de bois franc est posée sur un sous-plancher qui n'a pas été égalisé, cela causera des fissures dans l'immédiat et plus tard.

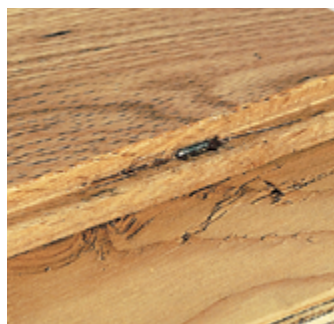
### FIXATIONS TROP ENFONCÉS

Cette illustration montre une agrafe trop enfoncée. Un tel cas peut causer des fissures de chaque côté de l'agrafe, et ces fissures peuvent ensuite suivre le grain du bois jusqu'à la surface.

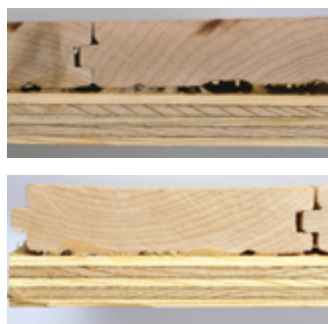
### LAMELLES DE BOIS COLLÉES EN TOTALITÉ AVEC DE LA COLLE À BASE D'EAU

Dans ces illustrations, nous voyons des lamelles qui ont été collées en totalité avec de la colle à base d'eau. Comme nous le savons, l'eau et le bois ne font pas bon ménage, cela aura pour effet de faire gonfler le bois par le dessous et il demeurera ainsi en séchant avec la colle.
